高雄醫學大學 114-1 校園緊急呼救及警報系統測試暨反偷拍檢測紀錄

主辦單位：學務處校安中心	
日期：114 年 10 月 2 日上午 09 時	地點：國研大樓穿堂
活動內容：校園緊急呼救及警報系統測試說明及合影

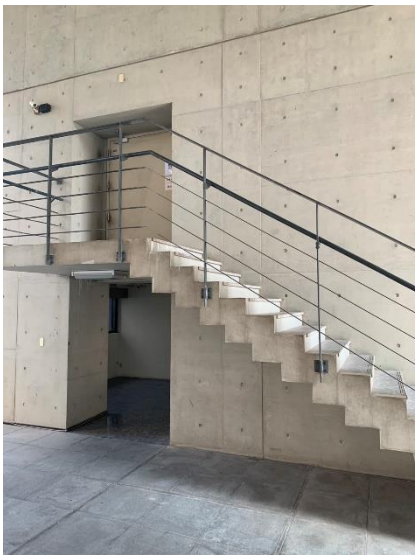
參與人員合影	
測試地點：國研大樓北側逃生門

所見事實：外面 2 樓樓梯上去有安全門管制，但裡面 2 樓僅欄杆容易攀爬而上，建議加蓋防護網。 測試人員：張松山主任、劉誌英小隊長、林志忠先生、蕭登倨校安、劉允文校安、黃建嘉校安、曾雪兒同學及廠商代表

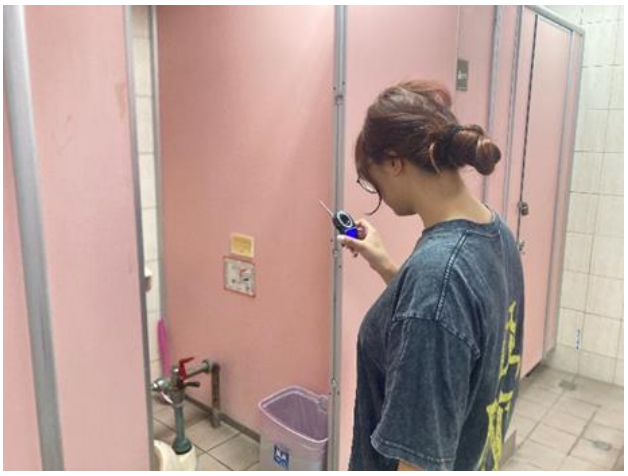
測試地點：濟世大樓第地下 2 樓樂器室求救鈴

所見事實：警報器正常、警示燈亮、警衛室跑馬燈無訊號顯示，負責廠商立即改善。另反偷拍檢測無發現。
