高雄醫學大學 114-2 校園緊急呼救及警報系統測試紀錄

主辦單位：學務處校安中心	
日期：115 年 3 月 19 日上午 10 時	地點：國研大樓穿堂
活動內容：校園緊急呼救及警報系統測試說明及合影

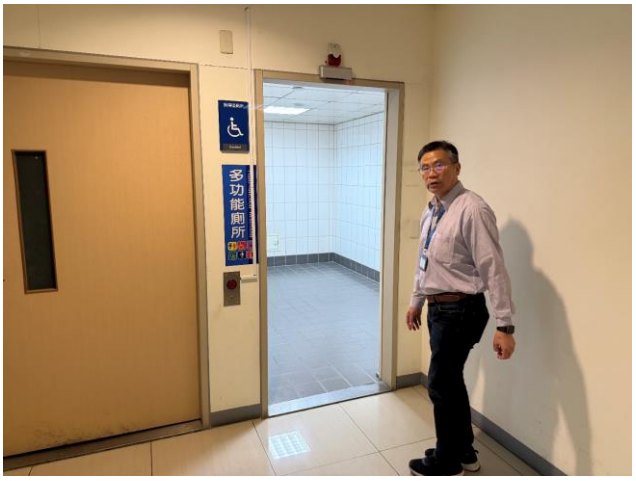
測試地點：國研 B1 西側女廁及多功能廁所求救鈴

所見事實：警報器正常、警示燈亮、有訊號傳至駐警隊。
測試人員：張松山主任、劉誌英小隊長、林志忠先生、黃建嘉校安、及廠商代表
